Die Bosch Spülmaschine bzw. der Geschirrspüler SGS45E22EU/56 blieb im Programm beim abpumpen hängen. Ein Tip aus dem Forum: Schläuche reinigen

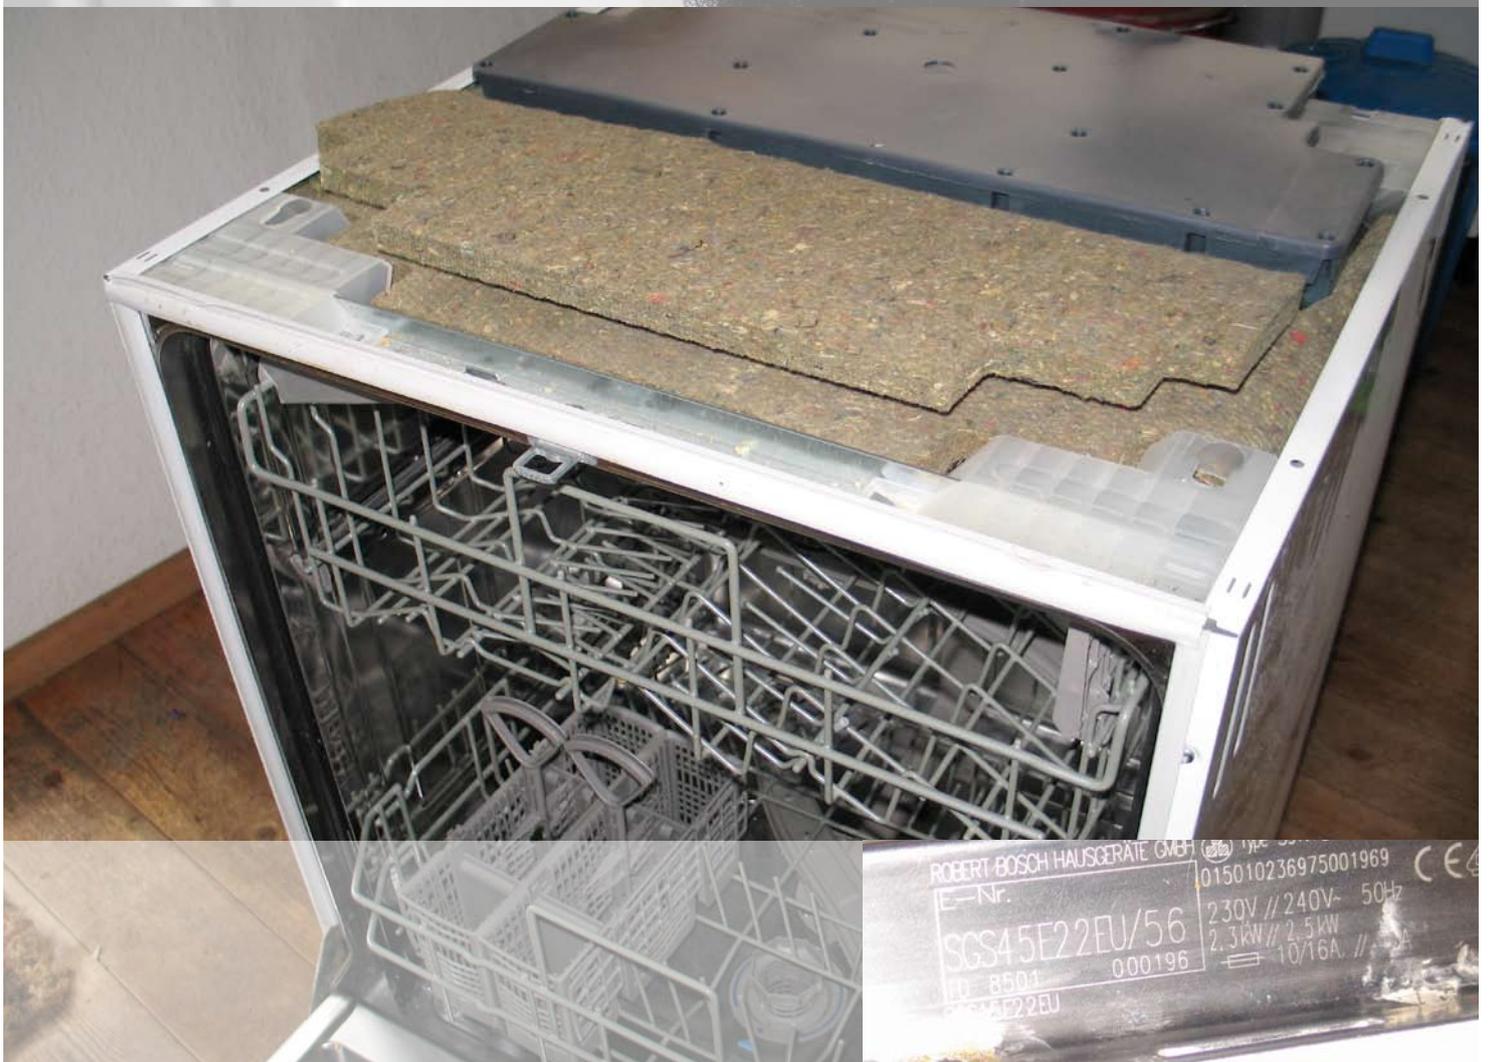
ROBERT BOSCH HAUSGERÄTE GMBH
E-Nr. 015010236975001969
SGS45E22EU/56 230V // 240V- 50Hz
ID-8501 000196 2,3kW // 2,5kW
SGS45E22EU 10/16A //

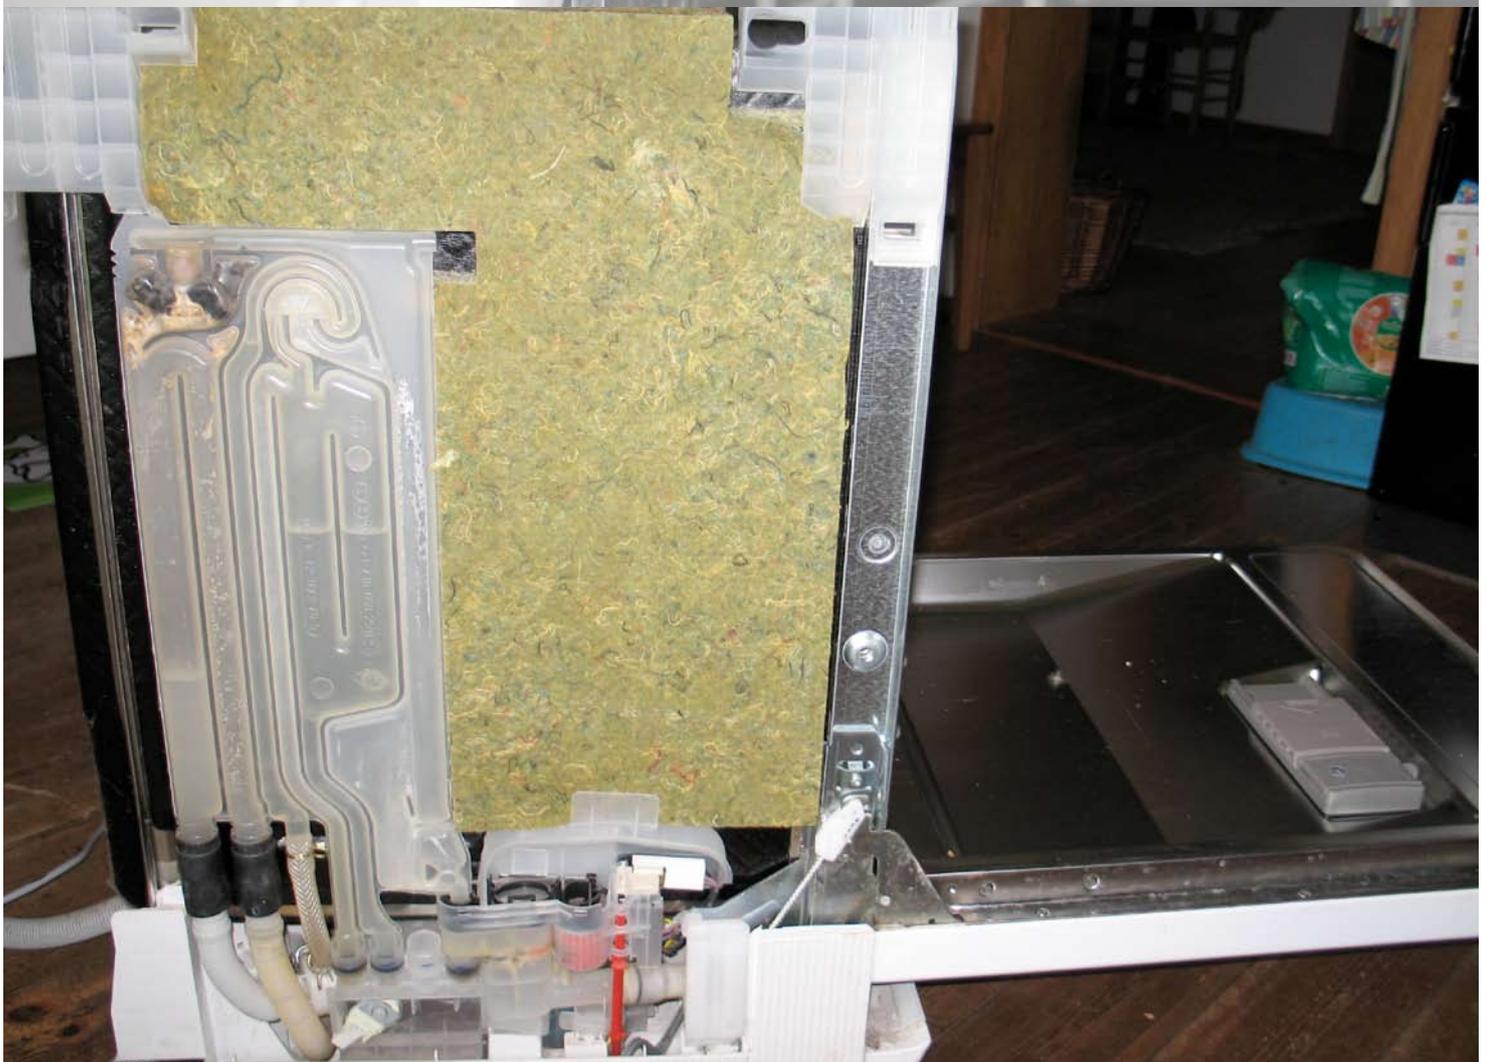
Von vorn gesehen die linke
Seitenwand gelöst: vorn zwei
Torx-Schrauben raus, etwas nach
hinten/oben geschoben, dann
ausgeklappt und rausgenommen

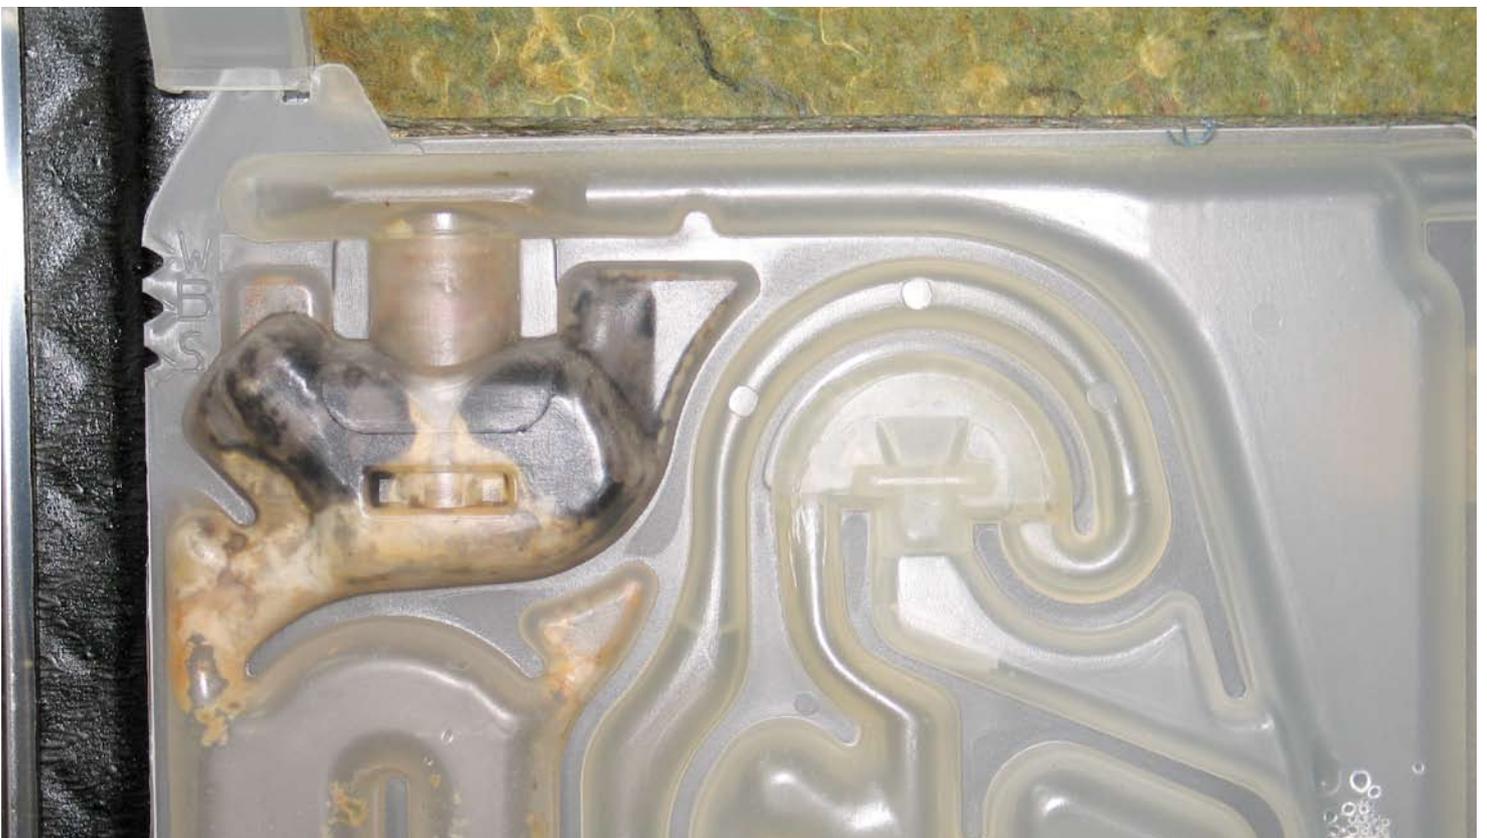
Wohl ein verstopftes Ventil, war zum säubern nicht erreichbar

Element oben ausgerastet, unten aus den Anschlüssen herausgezogen und Schläuche abgezogen, der mittlere war mit einer Federklemme gesichert.

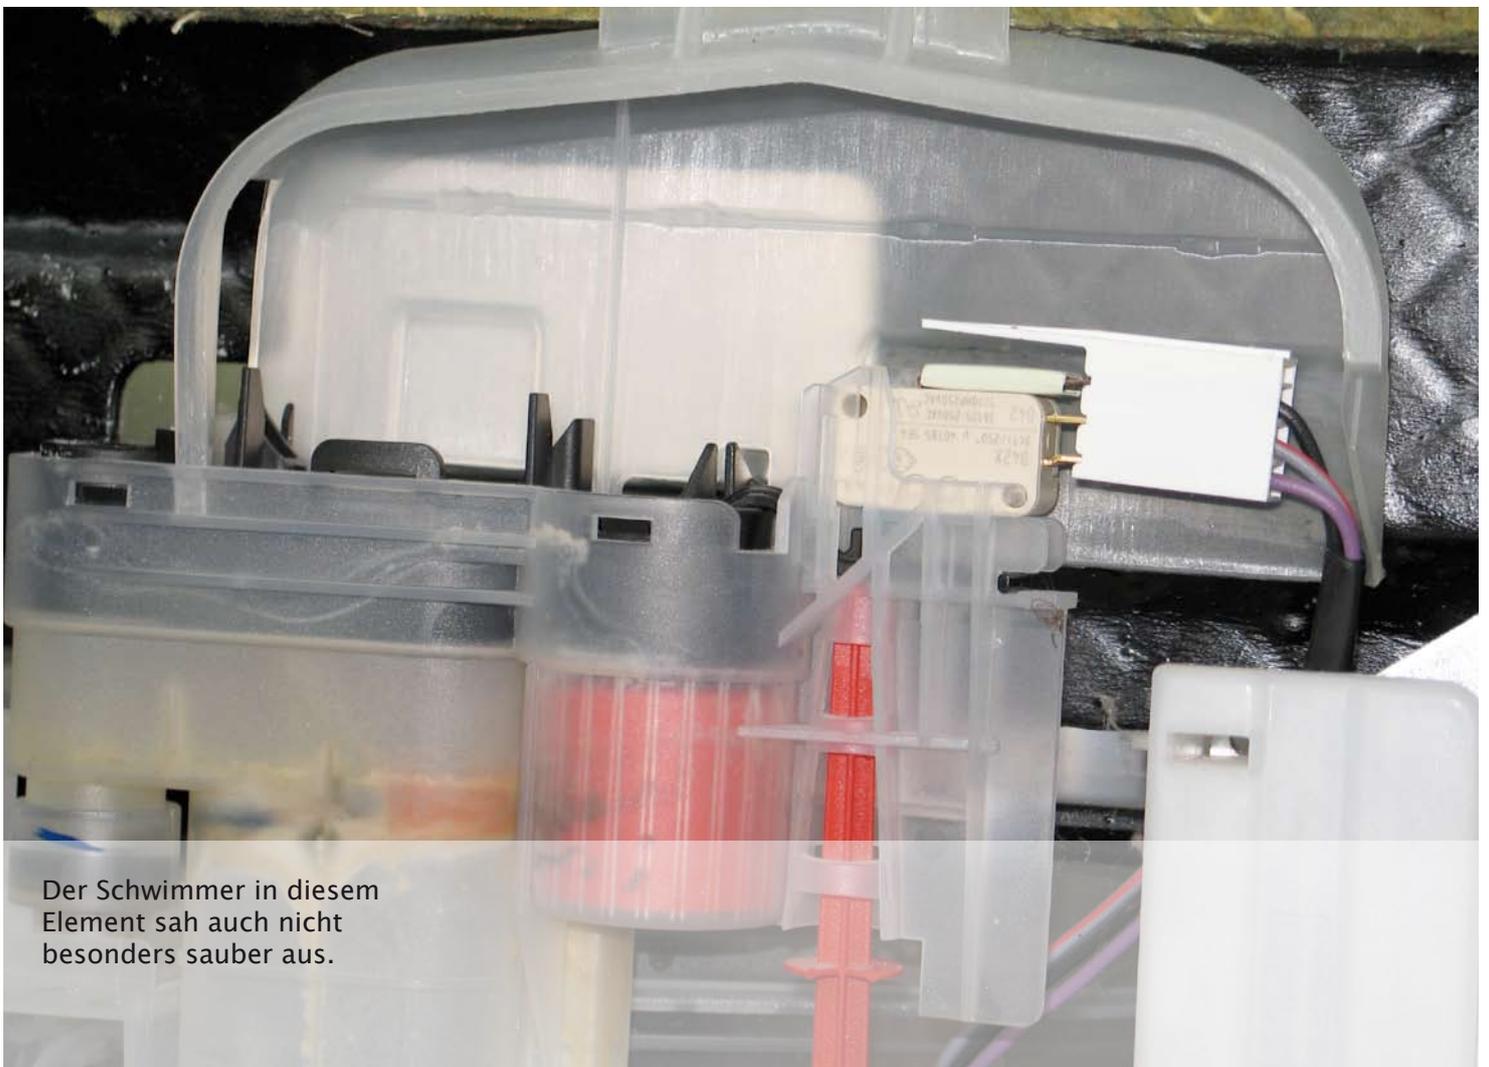
Der Schwimmer in diesem Element sah auch nicht besonders sauber aus.

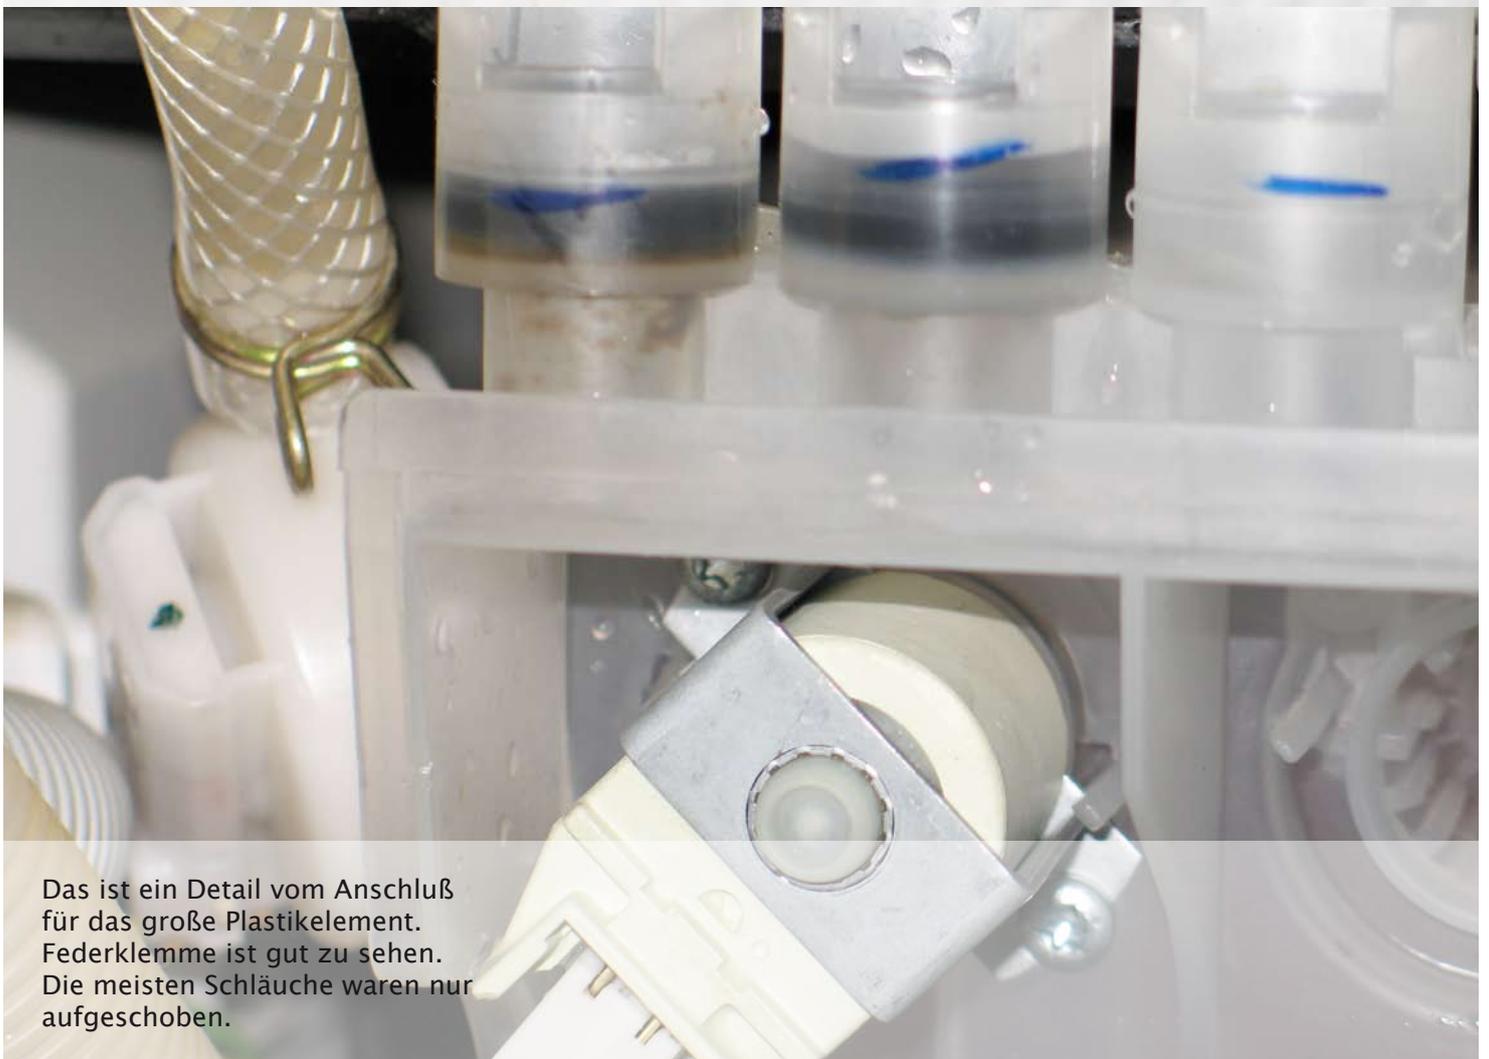
Das ist ein Detail vom Anschluß für das große Plastikelement. Federklemme ist gut zu sehen. Die meisten Schläuche waren nur aufgeschoben.
